Proceedings of the 21th Conference for Junior Researchers 'Science – Future of Lithuania'  
**TRANSPORT ENGINEERING AND MANAGEMENT**, 4-5 May 2018, Vilnius, Lithuania

## ПОВЫШЕНИЕ НЕСУЩЕЙ СПОСОБНОСТИ КОТЛА И РАМЫ ВАГОНА-ЦИСТЕРНЫ ПОСЛЕ ДЛИТЕЛЬНОЙ ЭКСПЛУАТАЦИИ

**Аннотация.** Представлен ряд технических решений для повышения прочности котла и рамы вагона-цистерны для перевозки нефтепродуктов модели 15-1443. Выполнена оценка напряженно-деформированного состояния рамы вагона-цистерны после установки дополнительных усиливающих элементов. Предложен вариант модернизации котла вагона-цистерны для повышения его несущей способности. Установлены рациональные параметры геометрических характеристик подкрепляющих конструктивных элементов, обеспечивающие наиболее высокое значение коэффициента запаса устойчивости оболочки котла при условии выполнения требований прочности. Предложенный вариант усиления позволил повысить несущую способность в 1,7 – 2 раза в наиболее нагруженных областях. Выполнены экспериментальные исследования по оценке частот колебаний элементов рамы вагона в процессе эксплуатации, с целью установления причин возникновения трещин в местах крепления подвагонного оборудования.

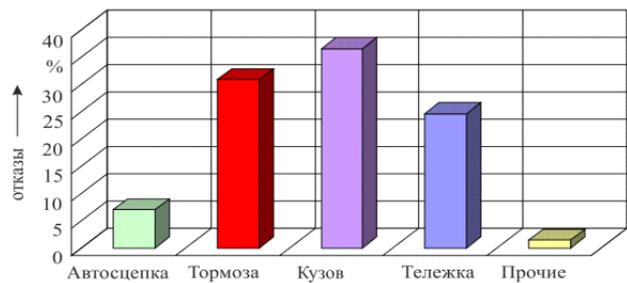
На основе сбора информации об отказах на Белорусской железной дороге, с учетом отцепов на пунктах технического обслуживания выявлено, что к наиболее отказонасыщенному периоду следует отнести зимний, а лидирующую позицию по числу отказов занимают элементы кузова (рисунок 1).

Рис. 1. Распределение по причине отказа

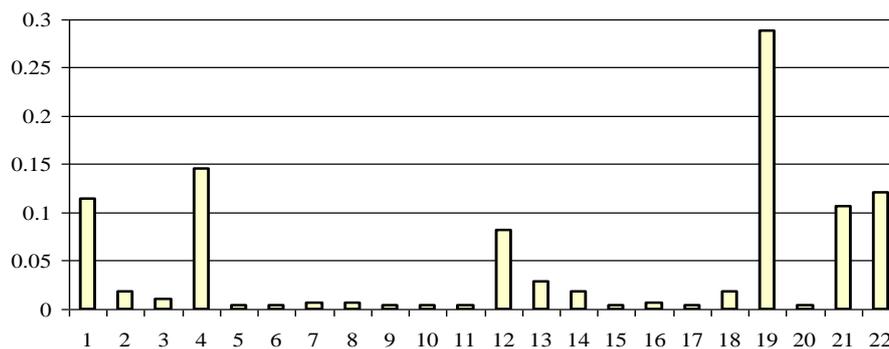
На основе результатов визуального контроля построена диаграмма частоты появления характерных неисправностей относительно их общего количества, приведенная на рисунке 2.

Анализируя приведенную диаграмму, установлено, что к наиболее часто встречающимся неисправностям следует отнести появление трещин в областях среднего крепления котла на раме: место приварки рамной лапы к верхнему листу хребтовой балки (19) и место приварки фасонной лапы к броне листу котла (22).

Рис. 2. Частота распределения неисправностей вагонов-цистерн

Характерно, что во многих случаях эти неисправности сопровождаются нарушениями креплений котла на раме в консольных частях (ослабление стяжных хомутов), а также отсутствием призонных болтов, соединяющих рамную и фасонную лапы (21), или наличием зазоров в результате овальности отверстий в местах их постановки. Достаточно часто фиксировались трещины в области установки сливного прибора (12) и в зоне сочленения хребтовой балки со шкворневыми (4), а также выпучивание верхнего листа хребтовой балки в районе хвостовика автосцепного устройства (1).

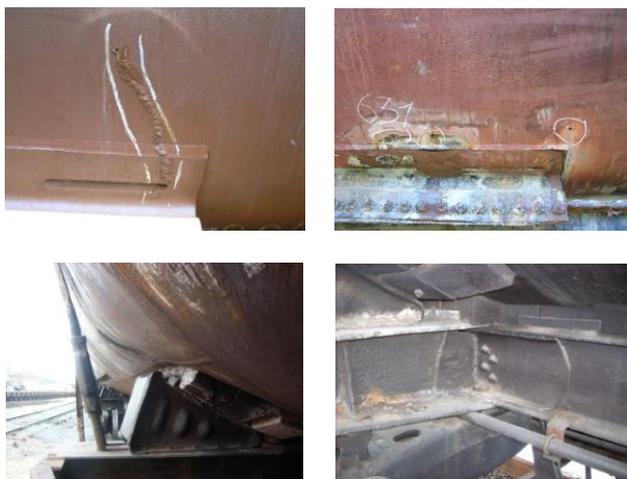
Рис. 3. Неисправности вагонов-цистерн

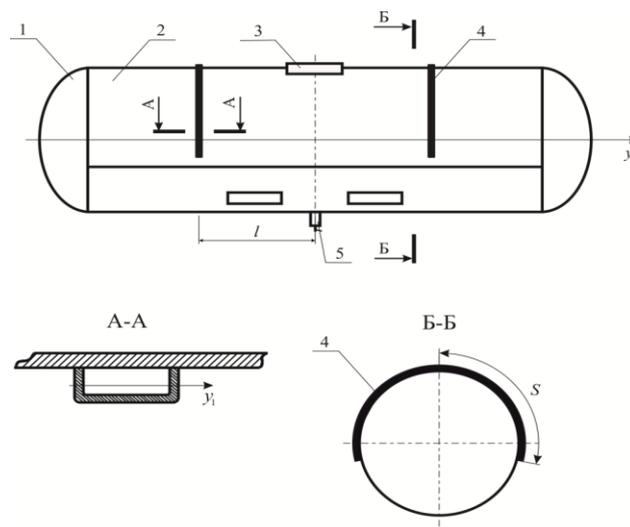
устойчивости их в эксплуатации свидетельствуют о том, что последняя имеет место в областях верхнего и среднего листов цилиндрической части (рисунок 4). Такой эффект объясняется во-первых меньшей толщиной среднего и верхнего листа по сравнению с толщиной броневых (нижнего); во-вторых наличием в средней части броневых листа жесткой связи котла с рамой.

В связи с чем, предлагается выполнять подкрепление котла шпангоутами, имеющими незамкнутую конструкцию.

Рис. 4. Схема котла с подкрепляющими элементами: 1 – днище котла, 2 – средняя часть котла, 3 – загрузочный люк, 4 – шпангоут, 5 – сливной прибор

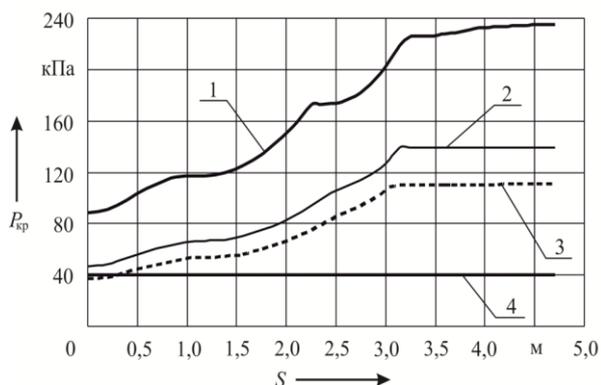
На рисунке 5 приведены зависимости критического давления  $P_{кр}$  от полудлины подкрепляющих

шпангоутов  $S$  с моментом сопротивления  $W_{y1} = 6 \text{ см}^3$  при  $l = 1,47 \text{ м}$  для различных толщин его элементов.

Анализируя приведенные зависимости видно, что градиент изменения  $P_{кр}$  существенно зависит от величины  $S$  и принимает максимальные значения после  $S = 3,2 \text{ м}$ . Для подтверждения полученного результата проведены расчеты для различных значений момента сопротивления  $W_{y1}$ . Установлено, что полученные зависимости качественно идентичны.

Рис. 5. Зависимости  $P_{кр}$  от  $S$  для различных толщин элементов котла: 1 –  $\delta_c = 9 \text{ мм}$ ,  $\delta_b = 11 \text{ мм}$ ; 2 –  $\delta_c = 7 \text{ мм}$ ,  $\delta_b = 9 \text{ мм}$ ; 3 –  $\delta_c = 6,36 \text{ мм}$ ,  $\delta_b = 8,36 \text{ мм}$ ; 4 – допусковое наружное давление

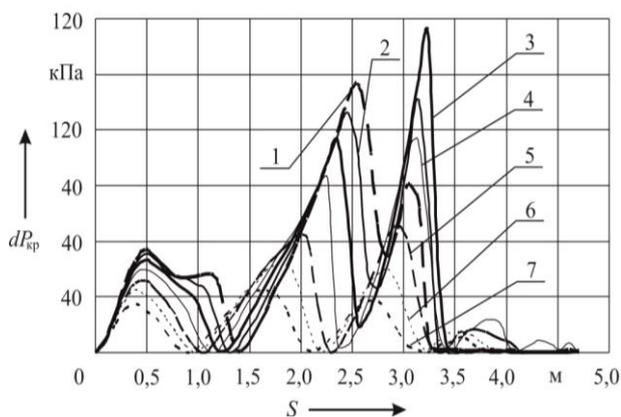
На рисунке 6 приведены зависимости градиента критического давления  $dP_{кр}$ , определяемого по формуле

от полудлины шпангоутов. Установлено, что  $dP_{кр}$  принимает максимальные значения для любых значений момента сопротивления  $W_{y1}$  при полудлине  $S$  равной  $3,2 \div 3,3 \text{ м}$ .

Рис. 6. Зависимость  $dP_{кр}$  от  $S$  для различных значений  $W_{y1}$  при  $\delta_c = 9 \text{ мм}$  и  $\delta_b = 11 \text{ мм}$ : 1 –  $W_{y1} = 13,8 \text{ см}^3$ ; 2 –  $W_{y1} = 11 \text{ см}^3$ ; 3 –  $W_{y1} = 8,52 \text{ см}^3$ ; 4 –  $W_{y1} = 6,46 \text{ см}^3$ ; 5 –  $W_{y1} = 4,75 \text{ см}^3$ ; 6 –  $W_{y1} = 3,68 \text{ см}^3$ ; 7 –  $W_{y1} = 2,75 \text{ см}^3$

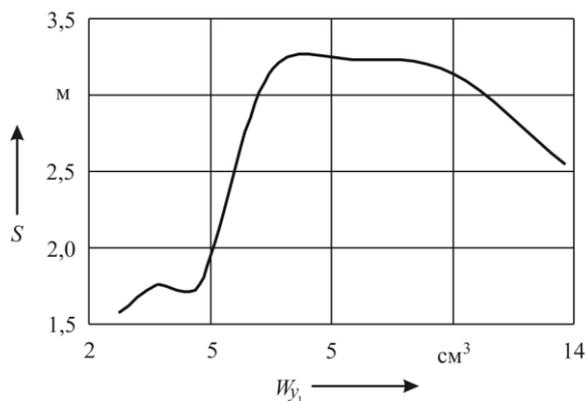
Характерно, что наибольшие значения  $dP_{кр}$  соответствуют установке шпангоутов при  $W_{y1} = 6 \div 9 \text{ см}^3$  (рисунок 7).

Рис. 7. Зависимость  $S$  от  $W_{y1}$  при  $\delta_c = 9 \text{ мм}$ ,  $\delta_b = 11 \text{ мм}$  и  $dP_{кр} \rightarrow \max$

Выполненные исследования показали, что полудлина шпангоутов должна составлять  $3,2 \div 3,3 \text{ м}$ , что приводит к обеспечению наиболее высокого значения коэффициента запаса устойчивости цилиндрической оболочки котла.

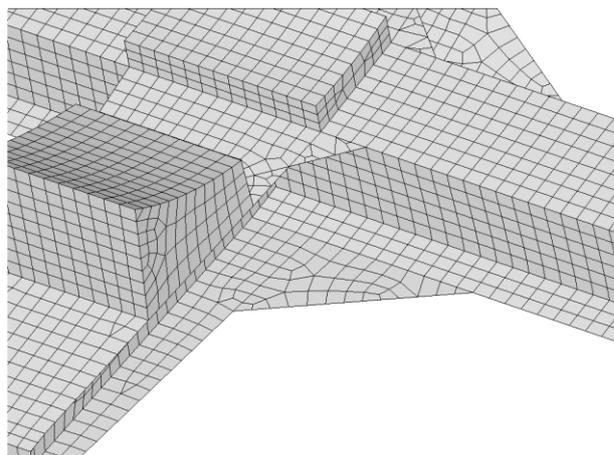
В сравнении с исходной конструкцией вагона-цистерны модели 15-1443 сопряжение хребтовой балки со шкворневыми усилено снизу накладками размером  $1440 \times 500 \times 10 \text{ мм}$ , а сверху – диафрагмами размером  $320 \times 320 \times 10 \text{ мм}$ . Накладки и диафрагмы поставлены только с внутренней стороны рамы. На рисунке 8 приведен фрагмент конечно-элементной модели в областях усиления.

Рис. 8. Фрагмент конечно-элементной сетки в областях усиления

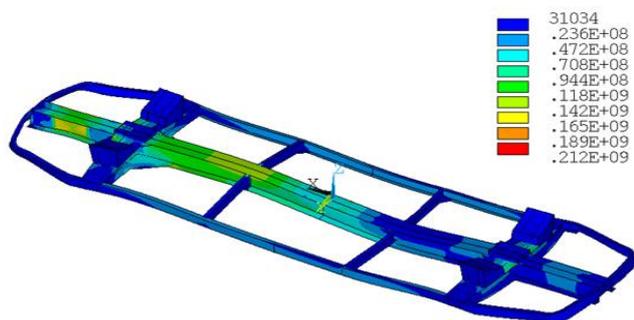
Дополнительно к усилению, предусмотренному этапом I выполнена постановка на раму двух боковых балок по длине соответствующей расстоянию между шкворневыми балками и двух поперечных балок возле средней опоры котла, выполненных из швеллеров № 20 по ГОСТ 8240 – 89.

После проведения расчета были получены значения напряжений и деформаций для всех конечных элементов металлоконструкции рамы вагона-цистерны. На рисунке 9 приведена картина распределения напряженно-деформированного состояния рамы при нагружении согласно I режиму эксплуатации (сжатие).

Рис. 9. Напряженно-деформированное состояние рамы после установки дополнительных накладок, диафрагм и боковых продольных балок (I режим нагружения, растяжение)

Обобщая результаты расчета рамы по I режиму модернизированного варианта, в таблицу 1 сведены значения максимальных напряжений по основным конструктивным элементам после установки дополнительных накладок, диафрагм и продольных боковых балок.

Анализируя результаты приведенные в таблице 1 можно сделать вывод, что в местах возникновения трещин в хребтовой балке после их усиления максимальные эквивалентные напряжения снизились на 52,6 % при сжатии и на 40 % при растяжении.

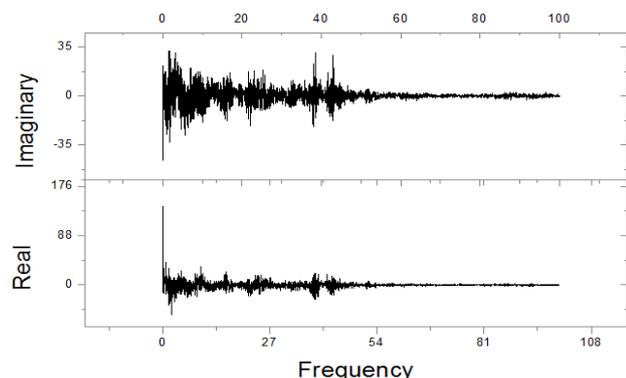
В результате обработки данных ходовых динамических испытаний установлено, что наибольшие значения ускорений подвагонного оборудования возникают в груженом состоянии, при скорости 60 км/ч, 80 км/ч, 100 км/ч. Обработка экспериментальных данных путем разложения в ряд Фурье, позволила установить частоты колебаний подвагонного оборудования в процессе эксплуатации. Распределение вынужденных частот колебаний при различных скоростях представлено на рисунках 11 – 13.

Рис. 11. Распределение вынужденных частот колебаний на подвагонном оборудовании вагона-цистерны при движении со скоростью 60 км/ч.

- при скорости 60 км/ч наиболее благоприятными для появления резонанса являются следующие интервалы частот 7-15 Гц, 20-30 Гц, 37-44 Гц, 83-95 Гц;
- при скорости 80 км/ч наиболее благоприятны-

Анализ данных, приведенных на рисунках 11-13 показал, что появление резонансных частот наиболее вероятно в следующем диапазоне:

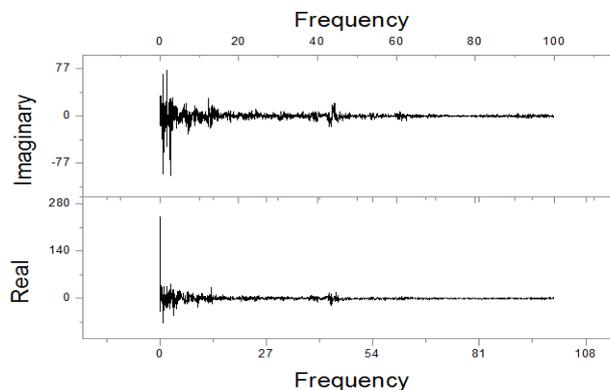
ми для появления резонанса являются следующие интервалы частот 1-20 Гц, 30-50 Гц, 58-65 Гц, 80-100 Гц;

Рис. 12. Распределение вынужденных частот колебаний на подвагонном оборудовании вагона-цистерны при движении со скоростью 80 км/ч.

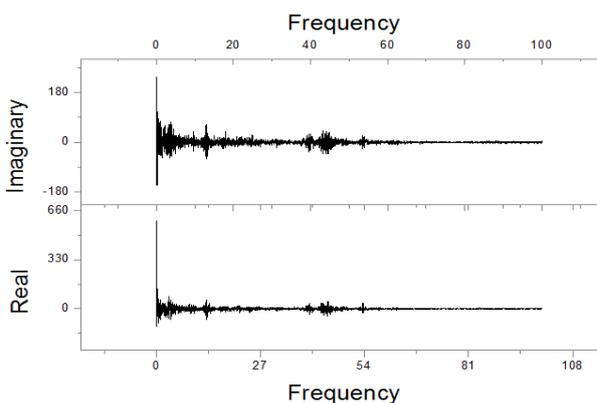
- при скорости 100 км/ч наиболее благоприятными для появления резонанса являются следующие интервалы частот 0-7 Гц, 10-20 Гц, 35-48 Гц, 51-58 Гц; 80-100 Гц.

Рис. 13. Распределение вынужденных частот колебаний на подвагонном оборудовании вагона-цистерны при движении со скоростью 100 км/ч.

По результатам расчета установлено, что собственные частоты колебаний кузова вагона-цистерны попадают в диапазон от 6,24 Гц до 6,51 Гц. Таким образом наиболее опасными скоростями для возникновения резонансных частот является промежуток скоростей от 80 до 100 км/ч. Полученные данные позволяют продолжить исследования в программном комплексе ANSYS, на заранее подготовленной конеч-
